KARTA NEMOVITÉ KULTURNÍ PAMÁTKY

Aktualizace září 2022

ČÍSLO REJSTRÍKU	20762 / 8-2296
LOKALIZACE	Městská památková rezervace Příbor
ULICE, Č. P.	Jičínská 13
OBEC, KAT. ÚZEMÍ	Příbor, k. ú. Příbor
PARCELA ČÍSLO	102
TYP OBJEKTU	měšťanský dům
VLASTNICTVÍ	soukromé vlastnictví

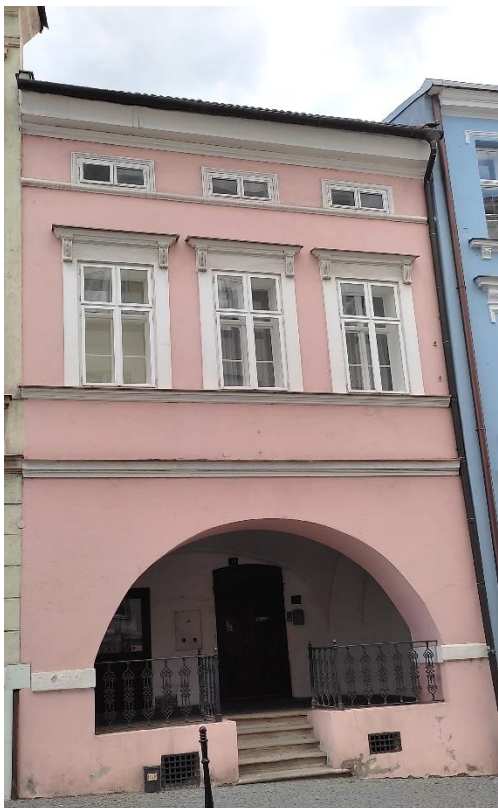
Jednopatrový řadový dům s atikovým polopatrem a jedním obloukem podloubí. Fasáda je členěna soklem, kordonovou, korunní a podparapetními římsami a třemi nadokenními konzolovými římsami. Z ulice vede pět schodů, lemovaných hodnotným poklasicistním litinovým zábradlím do podloubí, které je dlážděno plochými oblázky „na hranu“ a zaklenuto českou plackou lemovanou lištou. Fasáda v prvním poschodí je prolomena třemi dvojíty okny. Vnější okna jsou rozdělena křížem s příčnickem posunutým směrem nahoru, vnitřní okna jsou členěna obdobně s tím, že spodní část okna je tenkou příčkou rozdělena na dvě poloviny. V atice jsou tři dvojdílná půdní okénka, lemovaná plastickou šambránou.

Udržovací práce.

Pozn. Původní dlažba v loubí. Původní vstupní dveře. Poklasicistní litinové zábradlí.
