KARTA NEMOVITÉ KULTURNÍ PAMÁTKY – OP MPR

Aktualizace září 2022

Příbor, k. ú. Příbor

hřbitovní kaple sv.
Františka
Serafinského

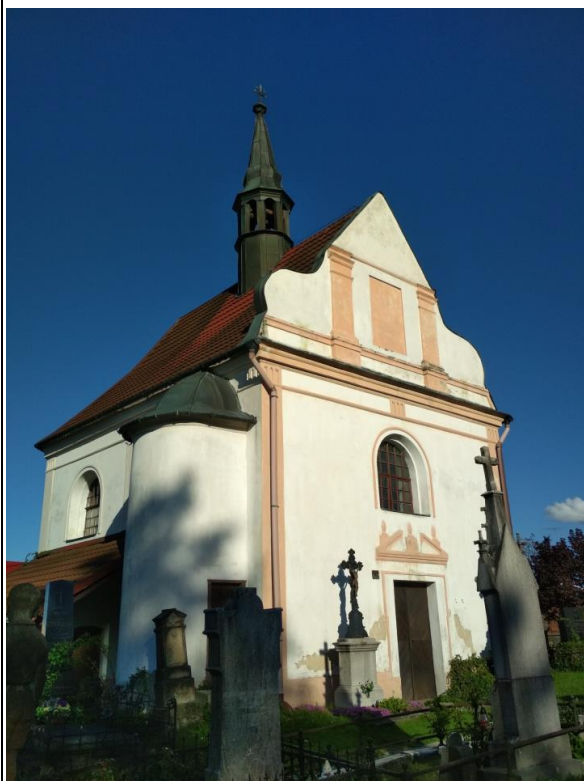
Zděná podélná kaple uzavřená polygonem, zaklenutá valenou klenbou s lunetami.

Architektonické články fasád v podobě lizén, římsového kladí (vyjma hladkých ploch), profilované korunní římsy, jednoduchých lišt lemujících otvory, prolomeného frontonu nad hlavním kamenným portálem, pilastrů a říms dříve volutového štítu, dále pak plocha mělkého pravouhlého výklenku ve štítu a představená soklová část.

Fasády kaple prolomeny třemi okenními otvory uzavřenými půlkruhovým záklenkem. K severní fasádě přiléhá patrové točité schodiště na hudební kůr a přízemní sakristie završená pultovou střešou. Sedlová střecha kaple krytá novodobou profilovanou střešní krytinou (tzv. decrabondem) s červenohnědou povrchovou úpravou.

Potřeba celkové obnovy včetně obnovy interiéru – řešení vlhkosti, fasáda, střecha.
