KARTA NEMOVITÉ KULTURNÍ PAMÁTKY

Aktualizace září 2022

náměstí Sigmunda Freuda 5

měšťanský dům

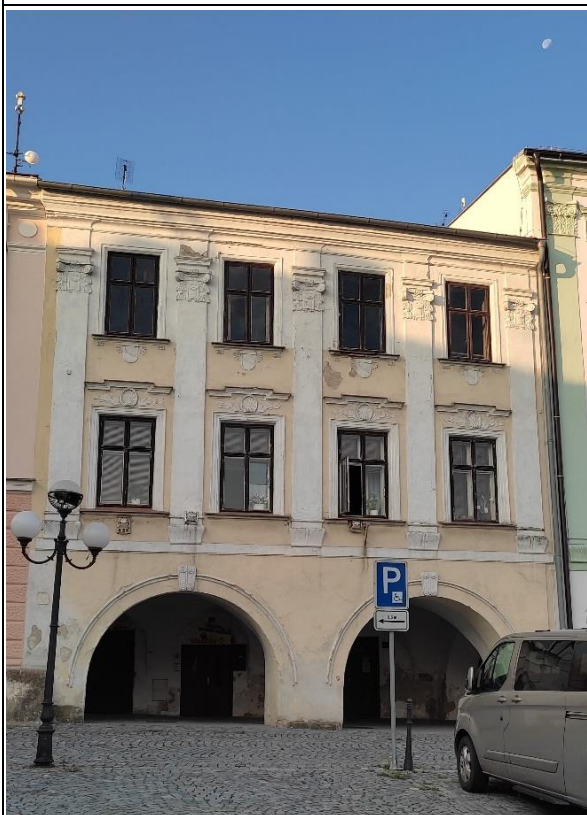
Řadový zděný omítaný dvoupatrový dům o 4 osách a dvou půlkruhových arkádách v podloubí. Střecha sedlová o velmi nízkém spádu, bez většího pohledového uplatnění, prorostlá nahrubo omítnutými komínovými hlavami.

Okenní výplně novodobé, zasunuté do špalet, členěné do asymetrického kříže s jednotabulovými křídly. Pilíře podloubí hladké se šambránami. Patro člení na kordonové římsy umístěné pilastry s kompozitními hlavicemi, nesoucími úseky kladí s průběžnou hlavní římsou. Okna v patrech obdélná se šambránami nad podokenní římsou. V 1. patře mají zalamované nadokenní římsy a v nadpraží mušle s přeloženými ratolestmi. V podloubí příčně valená klenba s výsečemi. Portál se stlačeným záklenkem a světlíkem v ose dispozice.

Potřeba obnovy čelní fasády, okenních i dveřních výplní.
Zadní fasáda a dvorní křídlo ve špatném stavu.
