# KARTA NEMOVITÉ KULTURNÍ PAMÁTKY

**Aktualizace září 2022**

Městská památková rezervace Příbor

Stojanova 364

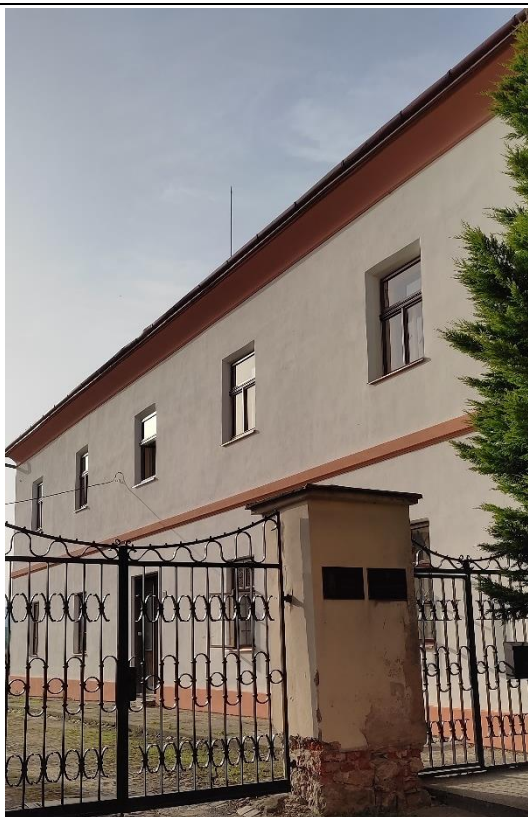
Jednopatrový volně stojící dům – fara. Na hranici severního souseda dva přízemní hospodářské objekty. Zahrada na jihu a jihovýchodě obklíčena kamennou ohradní zdí na starší hradební konstrukci. Boční průčelí obrácené do ulice v pomalém rytmu trojosé, vertikálně symetrické, uzavřené oběhem klasicistní fabionové římsy. Fasáda na nízkém nezdobném soklu novodobá, hladká. Mezi první a druhou osou prvního patra zleva osazena pamětní deska připomínající pobyt pozdějšího arcibiskupa Antonína Cyrila Stojana v Příboře. Vstupní průčelí do dvora v pomalém rytmu symetricky pětiosé. Střecha valbová s hřebenem kolmým k uliční čáře.

Barokní, klasicistně přestavěná budova (počátek 19. století) s dílčími novodobými úpravami a zjednodušenou fasádou. Ohradní zeď zahrady částečně již ze středověku.

Potřeba celkové obnovy fary včetně obnovy interiérů dvorních objektů, ohradní zdi i dvora a zahrady.

V roce 2019 obnoveny okenní výplně. Od roku 2021 probíhá obnova fasády a klempířských prvků.

Původně empírové dveře hlavního vstupu.
