KARTA NEMOVITÉ KULTURNÍ PAMÁTKY

Aktualizace září 2022

ČÍSLO REJSTRÍKU	27898 / 8-2278
LOKALIZACE	Městská památková rezervace Příbor
ULICE, Č. P.	náměstí Sigmunda Freuda 4
OBEC, KAT. ÚZEMÍ	Příbor, k. ú. Příbor
PARCELA ČÍSLO	90
TYP OBJEKTU	měšťanský dům
VLASTNICTVÍ	soukromé vlastnictví

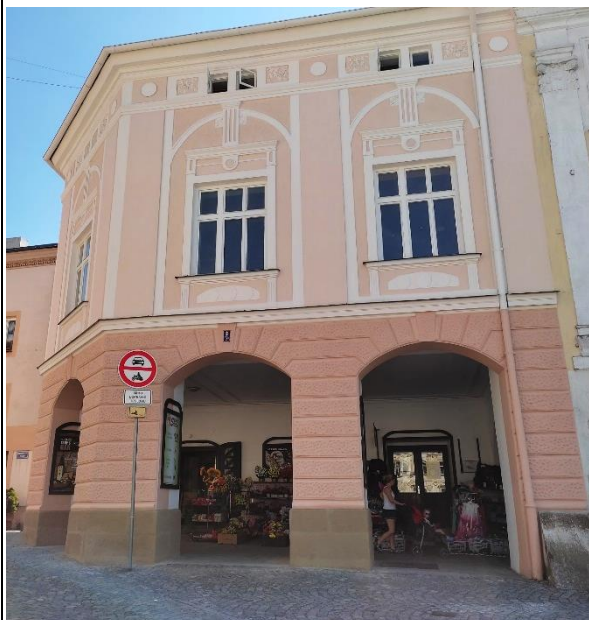
Zděný omítaný nárožní jednopatrový dům na půdorysu nepravidelného pětiúhelníka o 2x1x2 okenních osách a čtyřech obloucích podloubí. Hlavní průčelí v rozsahu loubí se zkoseným rohem jednopatrové s dvojicemi čtvercových větráků s hlavním podřímsí. Fasáda secesně historizující pod uzávěrem profilované mocněji vysazené korunní římsy. Loubí prolomené čtyřmi segmentovými oblouky členěno pásovou bosáží zalamovanou do klenáků a nasazenou na oblounem odsazeném jednoduše předstupujícím soklu. V detailním tvarosloví fasády uplatněny pravoúhlé pásové šambrány římsové frontony parapetní výplně na konzolkách s triglyfy a kruhovými terči a doplňující vegetabilní i florální dekor. Okna trojdílná s jednotabulovými křídly i ventilacemi. Střecha ve tvaru nízké valby bez většího pohledového uplatnění. Podloubí plochostropé. Vstup secesními dveřmi.

Boční a zadní fasáda zjednodušená. Nevhodný patrový přístavek garáží. Doporučení dvůr obehnat plnou ohradní zdí v hranicích městiště. V letech 2018-2021 proběhla obnova fasády včetně repase okenních výplní, klempířských prvků a obnovy pískovcových soklů
