KARTA NEMOVITÉ KULTURNÍ PAMÁTKY

Aktualizace září 2022

ČÍSLO REJSTRÍKU	29317 / 8-2279
LOKALIZACE	Městská památková rezervace Příbor
ULICE, Č. P.	náměstí Sigmunda Freuda 7
OBEC, KAT. ÚZEMÍ	Příbor, k. ú. Příbor
PARCELA ČÍSLO	93
TYP OBJEKTU	měšťanský dům
VLASTNICTVÍ	soukromé vlastnictví

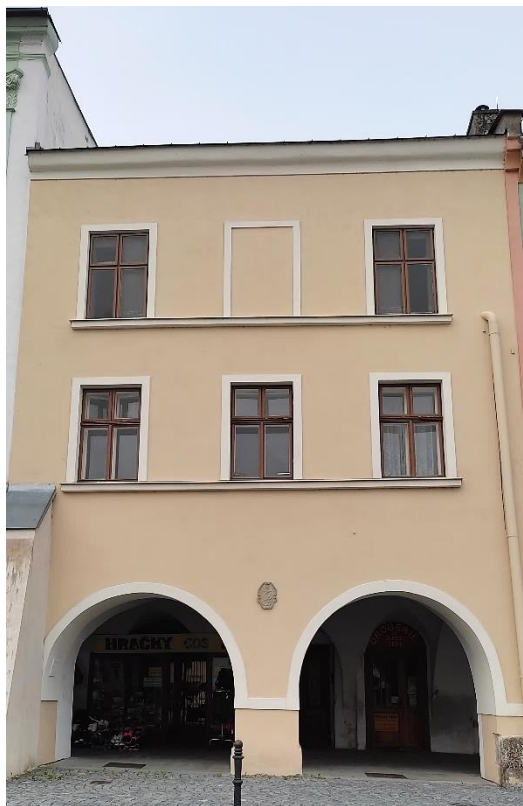
Zděný omítaný řadový jednopatrový dům s atikovým druhým patrem o třech okenních osách a dvou obloucích podloubí. Fasáda hladká, jednoduchá, s pásovými archivoltami loubí, okna rámovaná plochou šambránou, pod okny přímá podokenní římsa. Podloubí klenuto valenou lunetovou klenbou. Střecha za atikou s falešným druhým patrem kolmo nabíhajícím průčelím tvaru dovnitř sklopeného jednoduchého „V“ s klasicistním krovem. Kamenný znak mezi dvojicí arkád podloubí.

V roce 2020 obnovena čelní fasáda, klempířské prvky, provedena repase oken a restaurování a osazení kamenného znaku mezi dvojicí arkád podloubí. Potřeba obnovy dvorního křídla a garáže.
