KARTA NEMOVITÉ KULTURNÍ PAMÁTKY

Aktualizace září 2022

Městská památková rezervace Příbor

náměstí Sigmunda Freuda 20

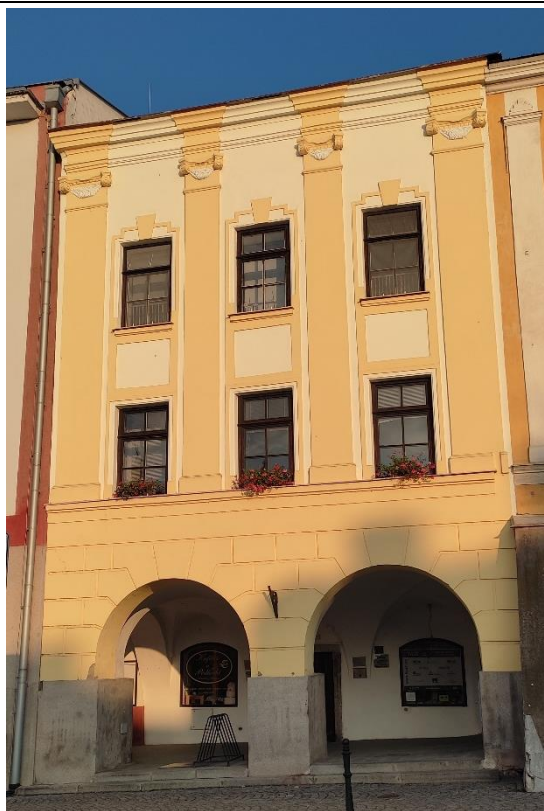
Řadový městský obytný dům. Hlavní průčelí nad dvěma oblouky loubí dvoupatrové, ve středním rytmu symetricky tříosé, uzavřené atikou s profilovanou korunní římsou. Průčelí charakterizuje pozdně barokní fasáda tektonizovaná vysokým pilastrovým řádem spínajícím obě patra, podloženým průběžnou podokenní římsou a štukovou bosází přízemí zalamovanou do klenáků. K detailnímu tvarosloví náleží pravoúhle zalamované šambrány ve druhém patře s výraznými klenáky a vpadlými čtvercovými parapetními výplněmi. Volutové hlavice pilastrů doplněny festony vynášejí zalamovanou korunní římsu. Okna s novými výplněmi příznivého tabulového členění. Tvrdý nezdobný sokl proveden z teracca. Zadní průčelí pročleněné kordonovou římsou, jinak hladké s uspokojivým rozvrhem i tvarovým řešením os. Loubí zaklenuto barokními valenými lunetovými klenbami.

Dům s renesančním jádrem suterénu byl radikálně přestavěn a překlenut a doplněn přístavbou loubí v období pokročilejšího baroka. Pozdně barokní fasáda.

Udržovací práce.

Doporučení řešení zadních traktů v souvislosti s řešením úprav na ulici Karla Čapka.
