KARTA NEMOVITÉ KULTURNÍ PAMÁTKY

Aktualizace září 2022

Městská památková rezervace Příbor

náměstí Sigmunda Freuda 32

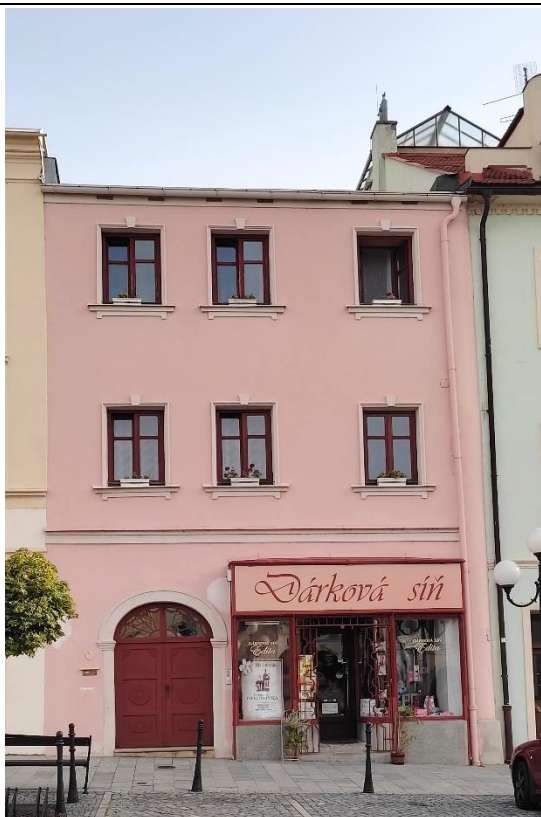
Řadový měšťanský dům se zrušeným podloubím. Hlavní průčelí dvoupatrové trojosé, s prodlevou mezi první a druhou osou zprava, horizontálně předělené hranolovou podokenní římsou a ukončené fabionovou římsou korunní. Fasáda jednoduše klasicizující s ústupkovými lištovými šambránami prorostlými klenáky. Vjezd přízemí zarámován klasicistním stlačeným portálem s římsovými ústupkovými patkami. Vpravo portálu skříňový výkladec se vstupem ve funkcionalisticky jednoduchém ztvárnění z meziválečného období. Zadní průčelí hladké s trojdílným oknem.

Obnova dvorní fasády. Řešení statického porušení v přízemí. Udržovací práce. Proběhlo restaurování objeveného kamenného portálu v přízemí.

<input type="checkbox"/> nepřístupno	<input checked="" type="checkbox"/> autentická	<input type="checkbox"/> novodobá, vyhovující
<input type="checkbox"/> autentická bez závad	<input type="checkbox"/> neautentická, neutrální	<input type="checkbox"/> novodobá, nevhovující

<input type="checkbox"/> nepřístupno	<input checked="" type="checkbox"/> autentická	<input checked="" type="checkbox"/> novodobá, vyhovující
<input type="checkbox"/> autentická bez závad	<input type="checkbox"/> neautentická, neutrální	<input type="checkbox"/> novodobá, nevhovující

<input type="checkbox"/> nepřístupno	<input type="checkbox"/> autentická	<input checked="" type="checkbox"/> novodobá, vyhovující
<input type="checkbox"/> autentická bez závad	<input type="checkbox"/> neautentická, neutrální	<input checked="" type="checkbox"/> novodobá, nevhovující (zadní trakt)

<input type="checkbox"/> výborný – po provedené obnově, obnovy, event. restaurovány historické prvky, dochovaná autentičnost objektu, bez zjevných závad	<input checked="" type="checkbox"/> dobry – s běžnou údržbou bez zjevných závad	<input type="checkbox"/> havarijní – s dožilými konstrukcemi, nevyužívané, zjevné poruchy
<input type="checkbox"/> velmi dobrý – po provedené obnově, bez zjevných závad	<input type="checkbox"/> špatný – s dožilými konstrukcemi, dílčími závadami, nevhodné prvky	<input type="checkbox"/> torzální – s dožilými a havarovanými konstrukcemi, chybějící prvky střechy

Doporučení vymezení městiště při ul. Buzkově ohradní zdí, případně stavbou na místě někdejšího zadního domu.
